RESISTÊNCIA ÚLTIMA DE NAVIOS E PLATAFORMAS DANIFICADOS POR COLISÕES

Tese de Doutorado apresentada ao
Programa de Pós-graduação em
Engenharia Oceânica, COPPE, da
Universidade Federal do Rio de Janeiro,
como parte dos requisitos necessários a
obtenção do título de Doutor em
Engenharia Oceânica.

Rio de Janeiro
Outubro de 2017

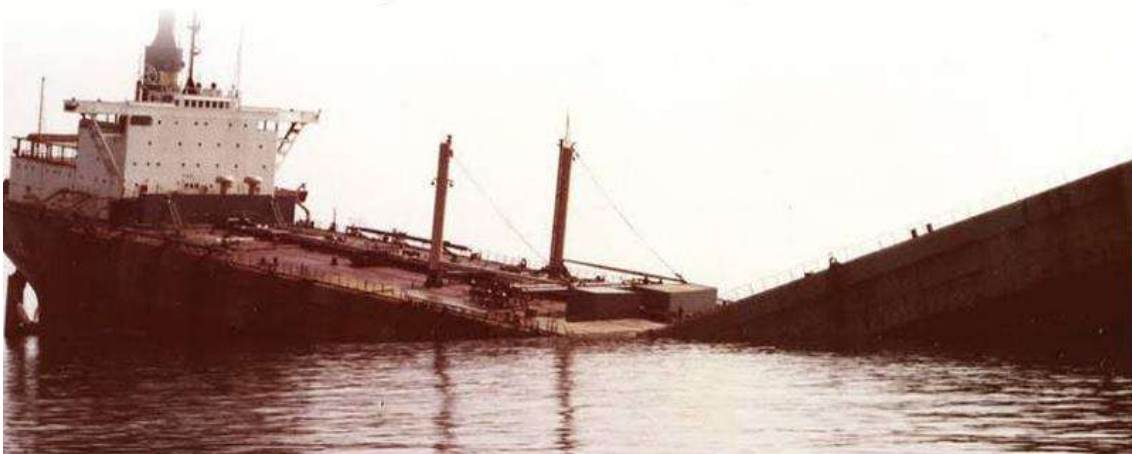
As estruturas oceânicas operam em um ambiente dinâmico, com carregamentos em constante mudança. As solicitações estruturais normalmente causam esforços que foram considerados na fase de projeto, entretanto, podem ocorrer cenários anormais e extremos, de baixa probabilidade de ocorrência, que podem ocasionar severos danos estruturais. O desgaste estrutural na forma de corrosão, danos mecânicos e acidentes também fazem parte do dimensionamento estrutural de navios e plataformas. A relação entre os carregamentos atuantes e a condição estrutural deve ser combinada para que exista uma margem de segurança operacional. Carregamentos extremos ou danos estruturais podem levar um elemento estrutural a experimentar um cenário de carregamento acima de um limite crítico, conhecido como resistência última. Essa falha estrutural, em alguns casos, pode desenvolver o colapso progressivo de outros elementos estruturais e gerar consequências catastróficas. A Figura 1.1 mostra uma falha catastrófica da resistência longitudinal última de um navio.

Figura 1.1: Falha catastrófica de um navio [1]

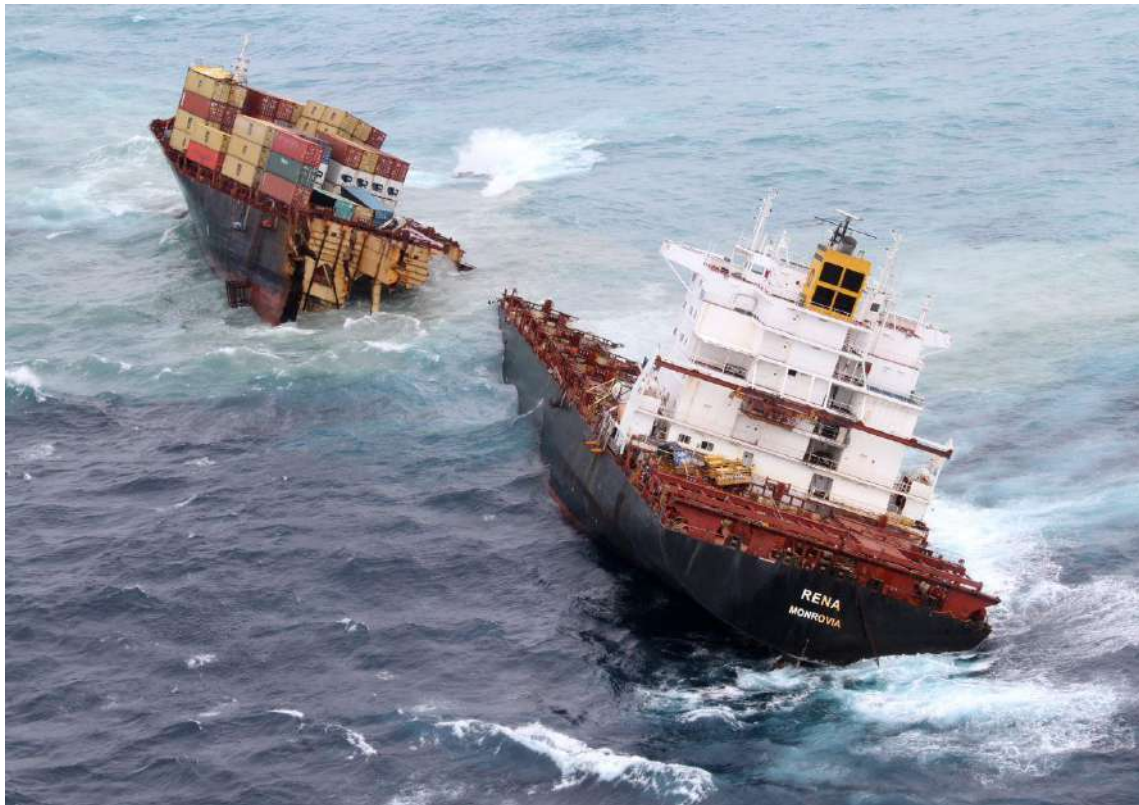
Acidentes recentes com colisões levaram navios ao colapso total. O acidente com o navio porta-contentores de bandeira liberiana MV Rena é um exemplo de colapso estrutural total de um navio após um acidente com colisão. Em outubro de 2011, o MV Rena colidiu com um recife na costa da Nova Zelândia. Esse acidente resultou na quebra do navio em duas partes, conforme pode ser observado na Figura 1.3. O acidente provocou o vazamento de cerca de 400 toneladas de petróleo no oceano, o que configura

Figura 1.3: MV Rena totalmente dividido em duas partes após acidente de colisão com recifes [6]

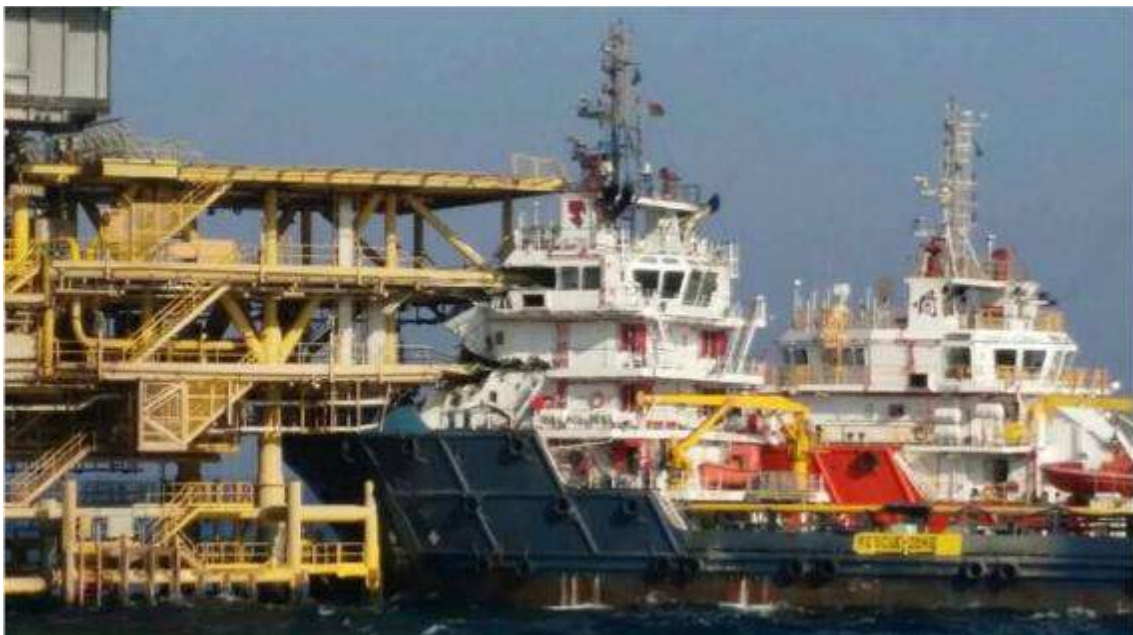
As plataformas são projetadas para suportar colisões de embarcações de apoio durante suas operações de carregamento e descarregamento de suprimentos. Este é o cenário mais comum para colisões em plataformas, mas outros cenários, pouco avaliados, necessitam de estudos adicionais. A Figura 1.4 mostra a colisão de uma embarcação de apoio em uma plataforma [8]. Embarcações de pesca, rebocadores, navios mercantes, navios petroleiros em operações de alívio, unidades de apoio à manutenção (floteis) e outras tipos de embarcações, podem representar diversos cenários para as colisões contra plataformas.

Figura 1.4: Colisão de embarcação de apoio em plataforma [8]

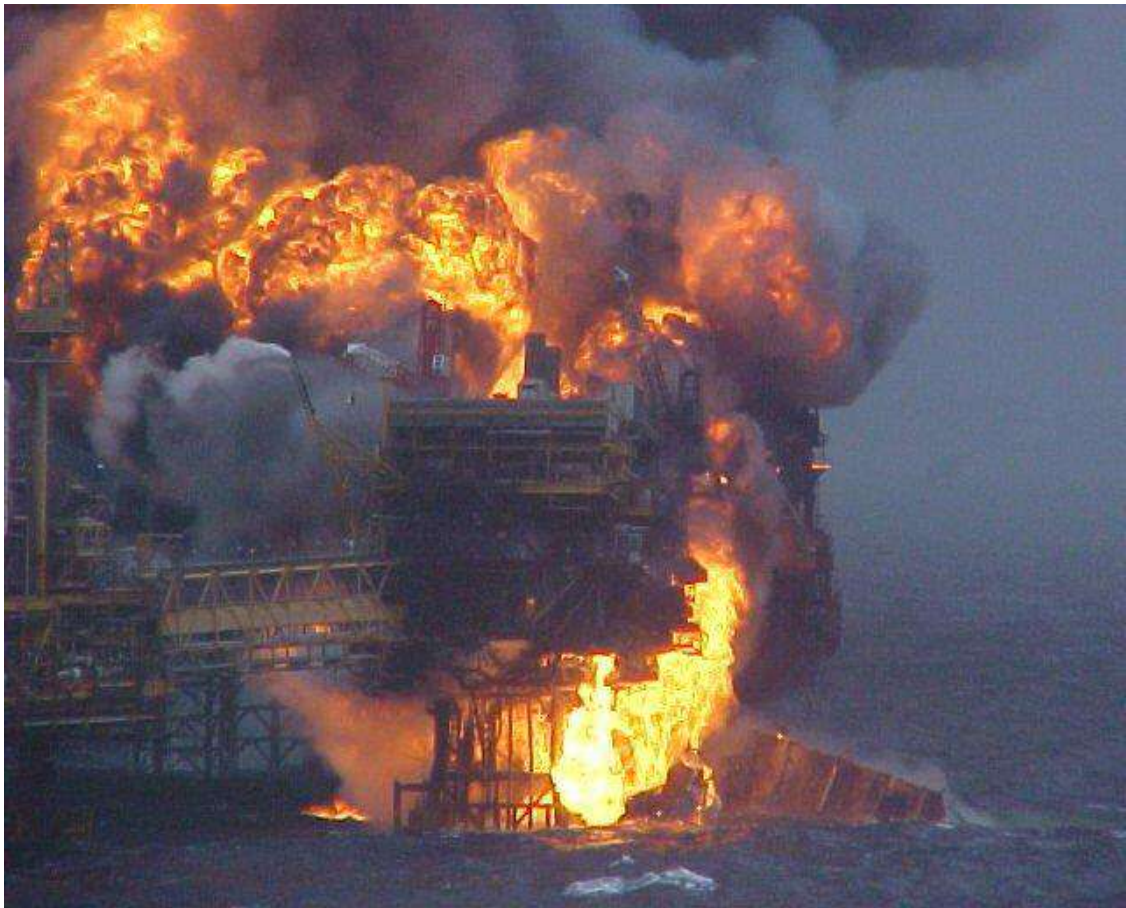
Um acidente catastrófico ocorreu em julho de 2005, quando uma embarcação de apoio, que estava trabalhando em uma campanha de suporte ao mergulho, colidiu com os risers de exportação de gás da plataforma Mumbai High North, no Oceano Índico. O impacto gerou uma explosão e a destruição total da plataforma, com a morte de 22 pessoas. A Figura 1.5 mostra a plataforma em chamas. Este acidente evidencia o potencial catastrófico de um acidente de colisão entre uma embarcação de apoio e uma plataforma de produção de petróleo.

Figura 1.5: Plataforma Mumbai High North após a colisão de embarcação de apoio [9]

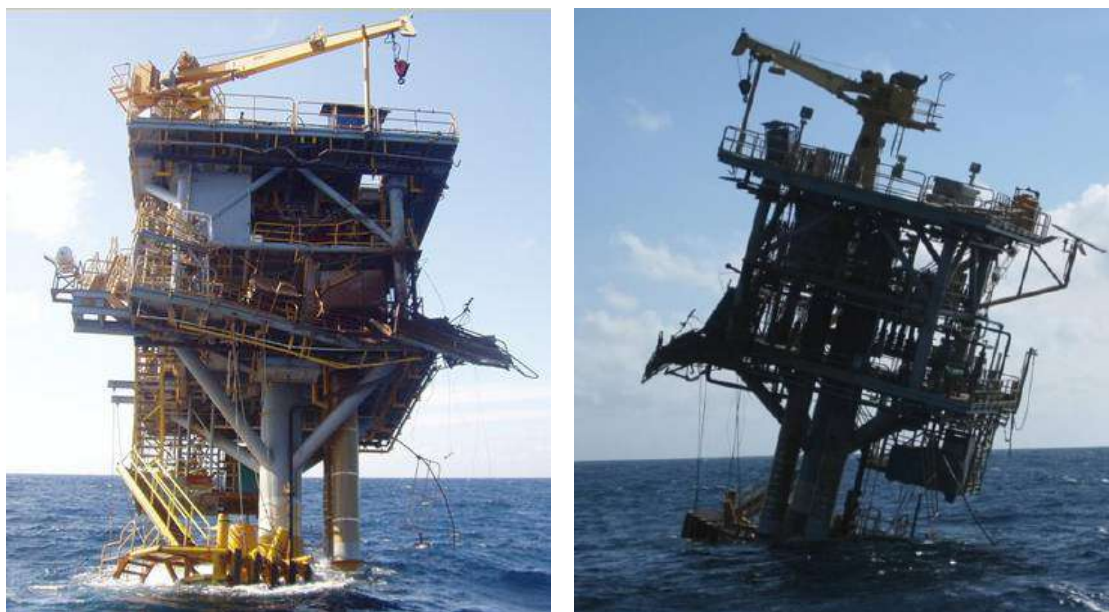
Em 2010, no mar do pacífico, uma das unidades de produção de óleo e gás operada pela Kodeco Energia sofreu uma colisão de um navio porta contêiner. A colisão, de grande energia, causou graves danos na unidade e uma inclinação permanente de cerca de 40 graus. A plataforma parou a sua produção de 15 mil m³ de gás e 1600 barris de óleo, mas não houve danos ambientais ou feridos [10]. A Figura 1.6 mostra a plataforma após a colisão. Observa-se o grande potencial catastrófico deste acidente.

Figura 1.6: Danos estruturais e inclinação em plataforma após a colisão de um navio porta-contentores [10]

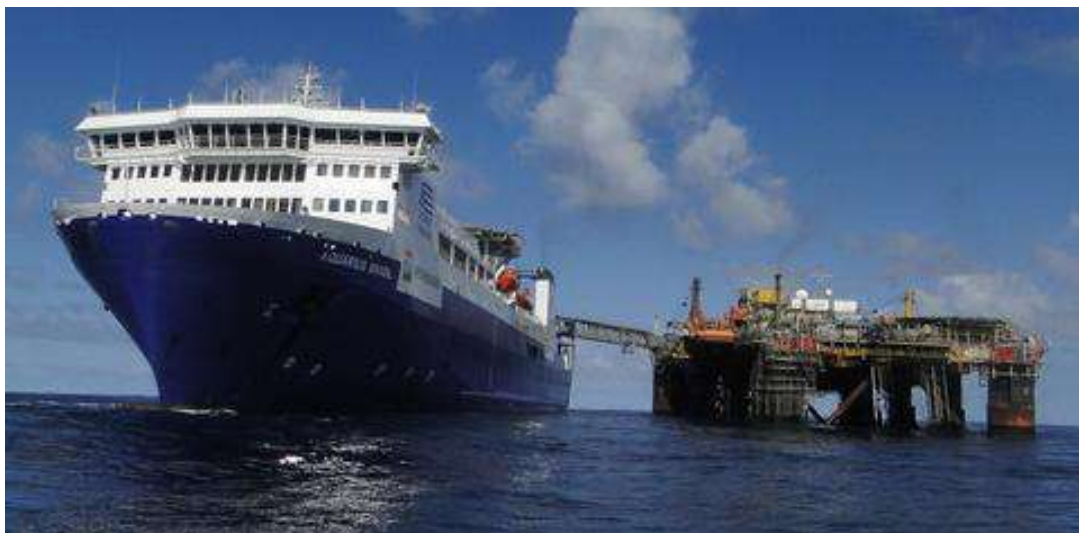
Um cenário relativamente recente e preocupante representa grande potencial catastrófico em um possível acidente de colisão. Na costa brasileira, tem sido observado nos últimos anos, uma grande quantidade de unidades de manutenção e segurança (UMS). Mais conhecidas como floteis, estas unidades vêm sendo utilizadas em obras que demandem um grande número de trabalhadores a bordo, como em processos de recuperação da integridade de unidades antigas ou em grandes obras de modificação das unidades. A Figura 1.7 mostra a operação de uma unidade de manutenção e segurança (UMS) com uma unidade de produção. Devido às dimensões da UMS, é perceptível o potencial dos riscos associados à possibilidade de ocorrência de um acidente com colisão.

Figura 1.7: Unidade de manutenção e segurança (UMS) em operação [11]

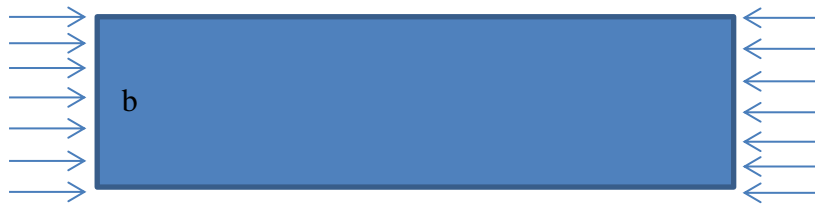
A investigação da flambagem de placas teve origem na observação do comportamento de placas planas de navios. Bryan [17], em 1891, apresentou a primeira solução de uma placa apoiada em carregamento de compressão longitudinal uniforme. A Figura 2.6 mostra uma placa em carregamento de compressão uniforme.

Figura 2.6: Placa em carregamento compressivo

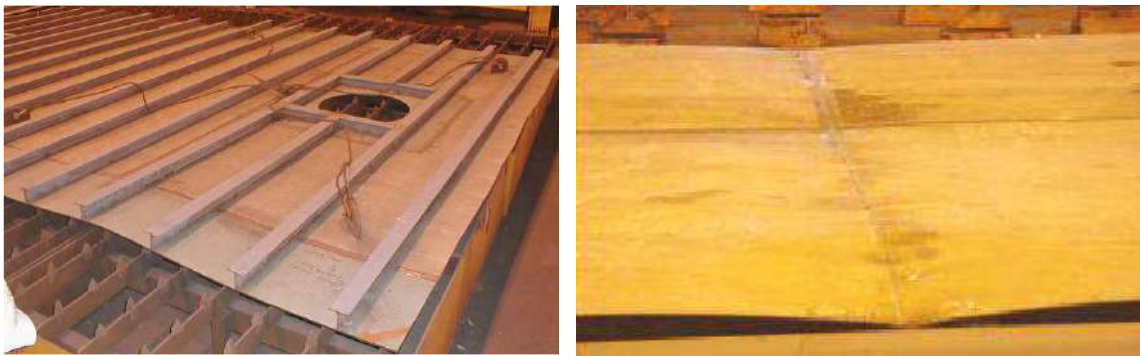
A Figura 2.7 mostra imperfeições geométricas em painéis e chapas de aço após processos de soldagem. A Figura 2.8 mostra imperfeições geométricas durante a construção de um bloco de uma coluna de plataforma semissubmersível.

Figura 2.7: Surgimento de imperfeições geométricas após processos de soldagem

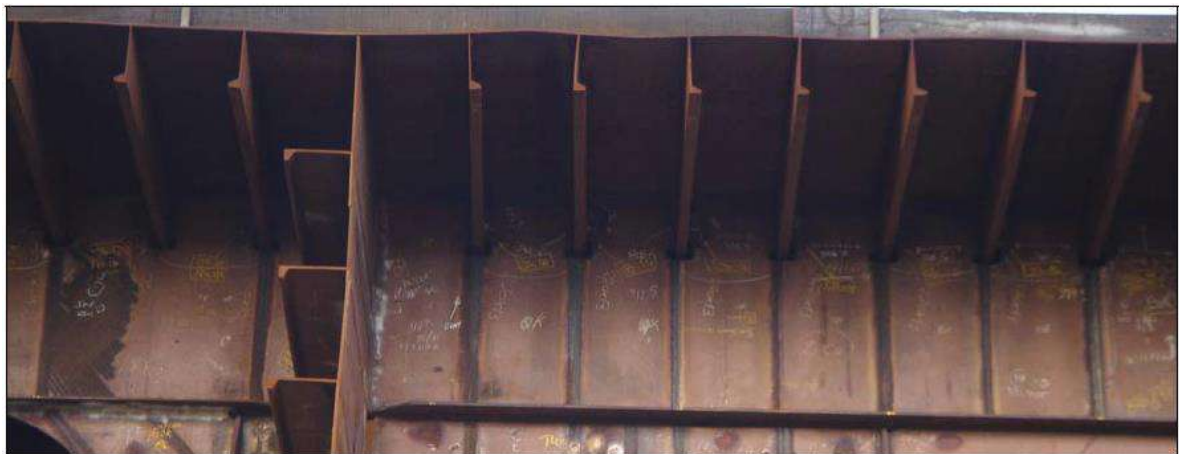
Figura 2.8: Imperfeições geométricas em um bloco de plataforma semissubmersível

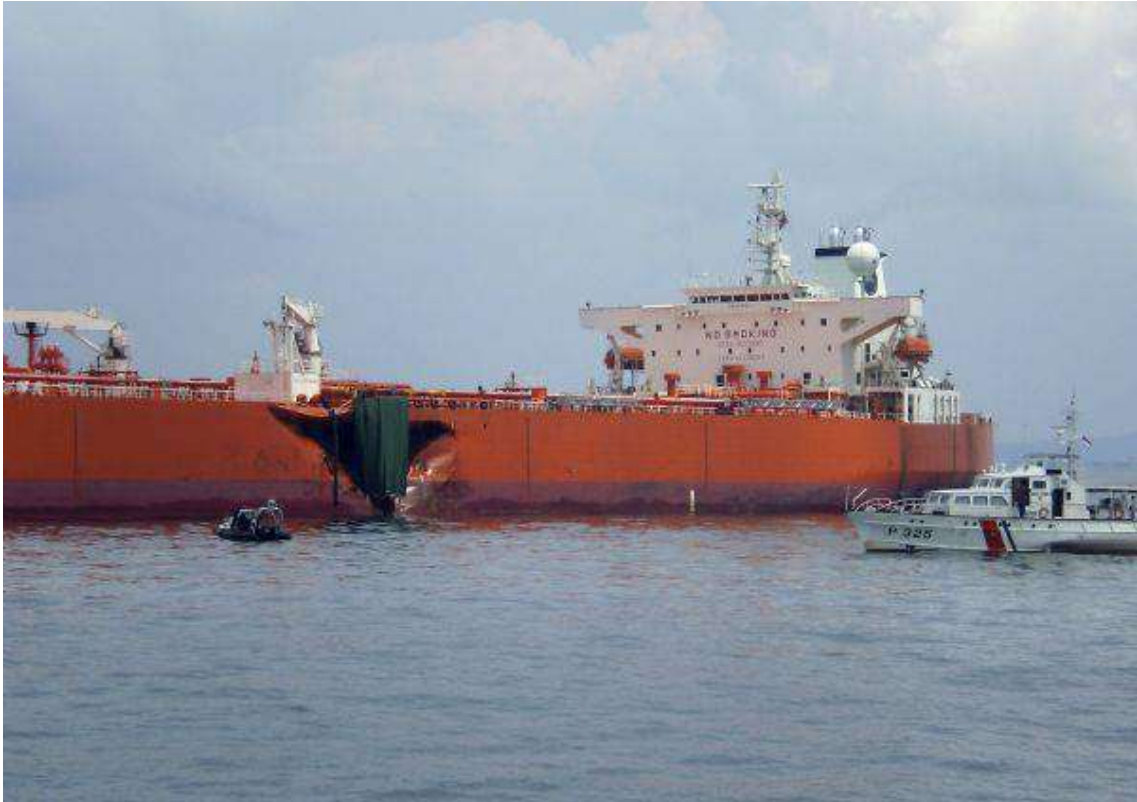
Colisões com grandes energias podem causar danos extensos, que apresentam grande severidade e comprometem grande extensão de uma estrutura oceânica. Neste caso, vários elementos estruturais são danificados e a estrutura pode apresentar falhas catastróficas. A Figura 2.25 mostra o navio petroleiro MT Bunga Kelana de bandeira malaia, após sofrer a colisão de um navio graneleiro em águas entre a Malásia e Singapura, em maio de 2010 [62]. Neste grave acidente de colisão, 2500 toneladas de óleo foram derramadas no mar. A Figura 2.26 mostra o potencial de uma colisão em um FPSO [63], onde grande extensão do costado foi danificado. A Figura 2.27 mostra o resultado da colisão de uma embarcação de apoio na coluna de uma plataforma semissubmersível [61]. Nestes acidentes, toda a estrutura pode estar comprometida e análises de resistência residual são mandatórias para avaliar a possibilidade de navegação da estrutura, até um estaleiro para efetuar o reparo.

Figura 2.25: Dano de grande extensão em um navio petroleiro após a colisão de navio graneleiro [62]

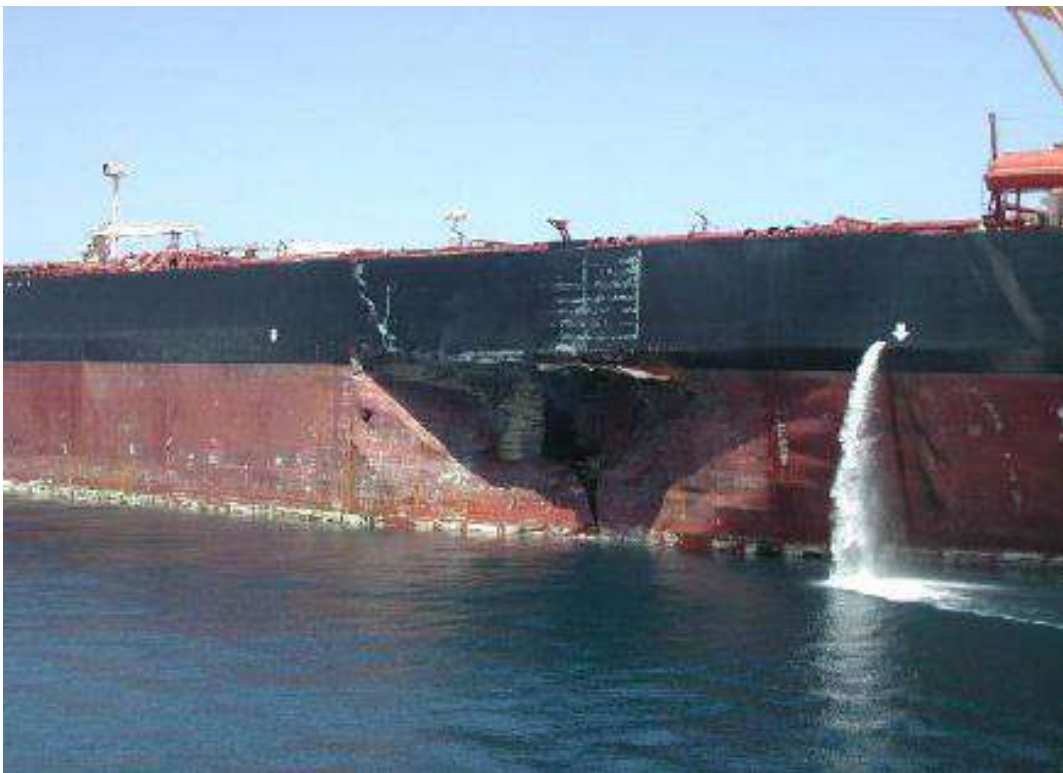
Figura 2.26: Potencial catastrófico em dano de colisão em um FPSO [63]

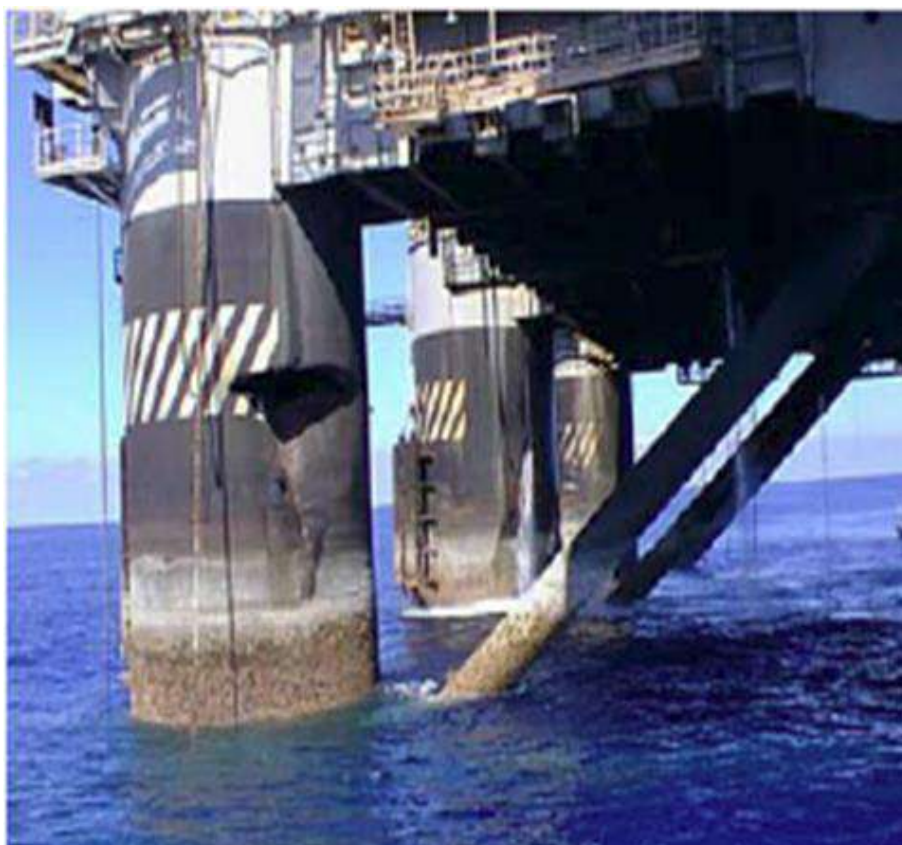
Figura 2.27: Resultado da colisão de uma embarcação de apoio a coluna de uma plataforma semissubmersível [61]

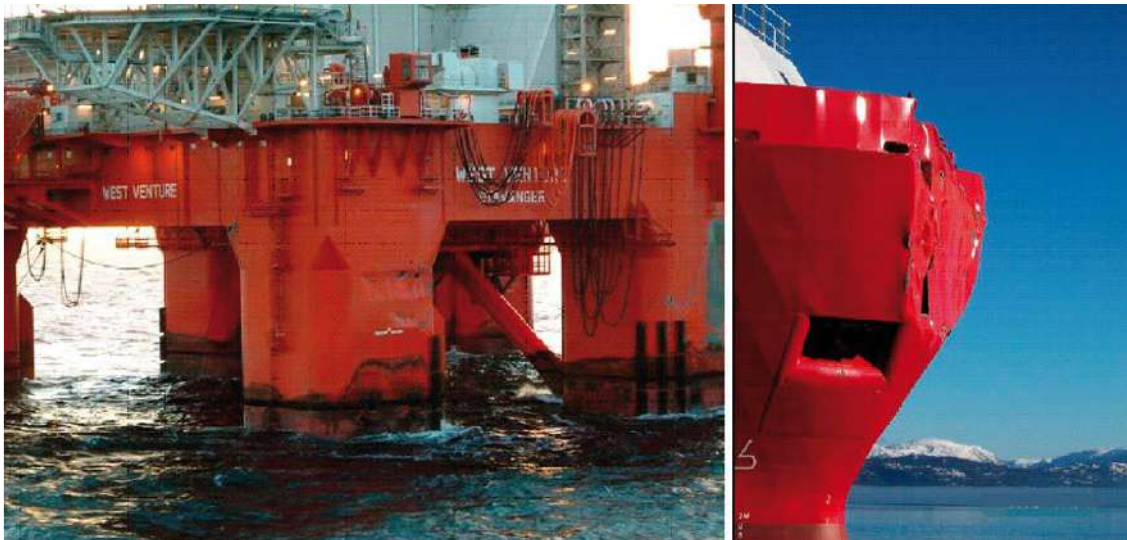
Em 2004, a embarcação de apoio offshore Far Symphony perdeu controle de navegação e colidiu com a plataforma semissubmersível de perfuração West Alpha no Mar do Norte. Saetre [100] descreveu o acidente em sua dissertação de mestrado. Devido a uma falha do comandante, a embarcação, que estava navegando com piloto automático, colidiu de proa em uma das colunas da plataforma com uma velocidade de 3,8 m/s. Consequentemente, no momento do impacto, a embarcação navegava com uma energia de 39 MJ, que está muito acima da energia de 14 MJ que é a máxima energia indicada pelas regras das sociedades classificadoras. A embarcação sofreu danos extensos na proa com 2,5 a 3,0 metros de profundidade, mas a plataforma sofreu danos menores. A Figura 3.4 mostra a embarcação e a plataforma. Após o acidente, a embarcação de apoio e a plataforma não perderam suas funcionalidades. Uma investigação sobre o acidente concluiu que o evento poderia ter atingido proporções catastróficas.

Figura 3.4: Plataforma West Alpha e a embarcação de apoio offshore Far Symphony após o acidente [100]

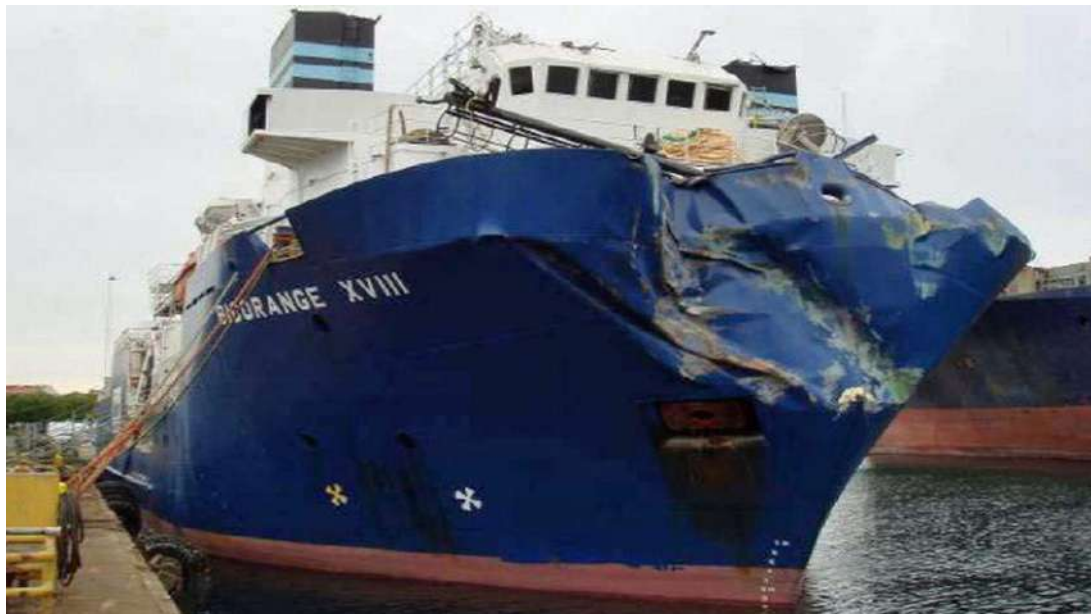
plataforma foi projetada [101]. A Figura 3.5 mostra o dano significativo que foi imposto à embarcação. A Figura 3.6 mostra a plataforma danificada.

Figura 3.5: Extenso dano na proa do Big Orange XVIII [77]

The Petroleum Safety Authority Norway [101] elaborou um relatório de investigação do acidente de colisão entre a embarcação Big Orange XVIII com a unidade de injeção de água Ekofisk 2/4-W no Mar do Norte. Este acidente, ocorrido em 2009, causou danos severos tanto para a unidade quanto para a embarcação. Durante a navegação fora da zona de 500 metros, o capitão ativou o piloto automático enquanto estava atendendo uma ligação telefônica em outra sala. O piloto automático não estava desligando quando o capitão retornou para o comando e o navio continuava seguindo na direção pré-estabelecida até colidir com a plataforma [100]. A energia envolvida nesse impacto foi considerada severa. As consequências deste acidente poderiam ter sido catastróficas e envolver várias pessoas. O porte da embarcação e a velocidade no momento da colisão forneceram uma energia seis vezes maior que a energia na qual a

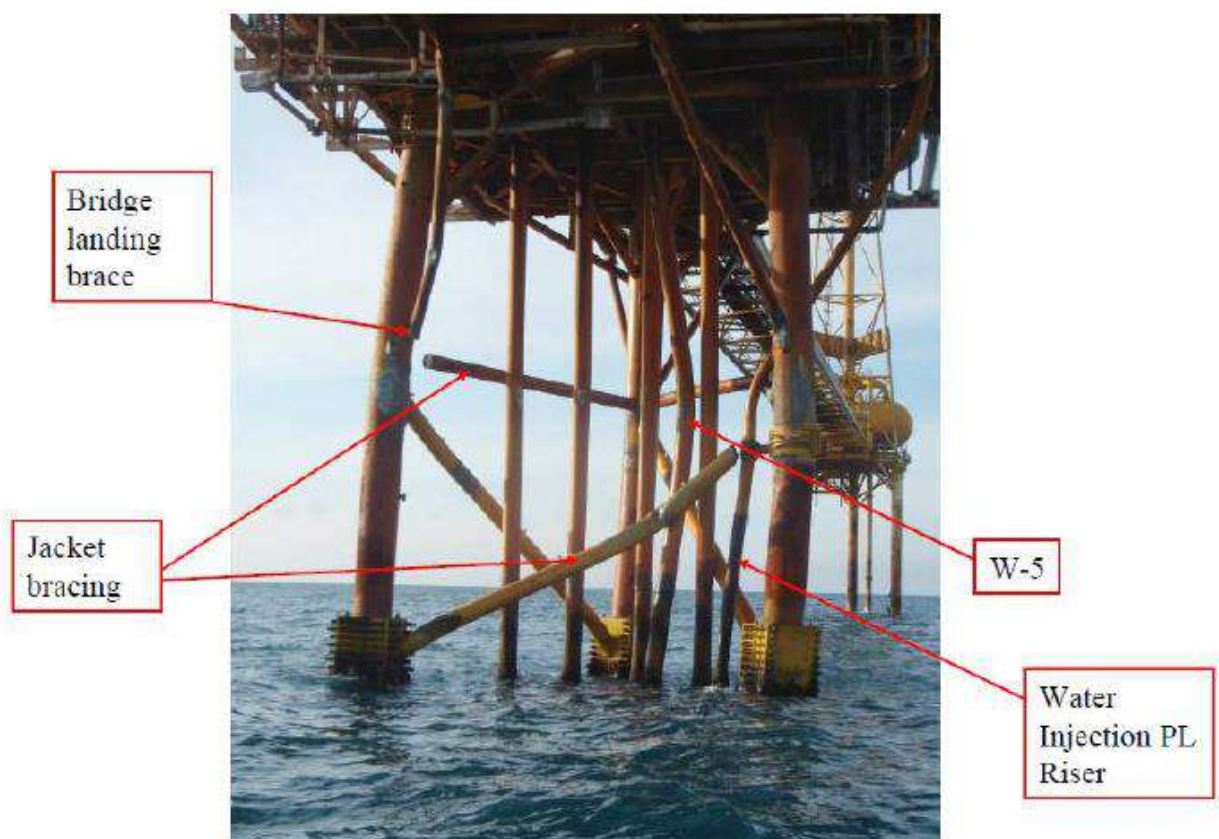
Figura 3.6: Danos na plataforma Ekofisk 2/4-W [101]

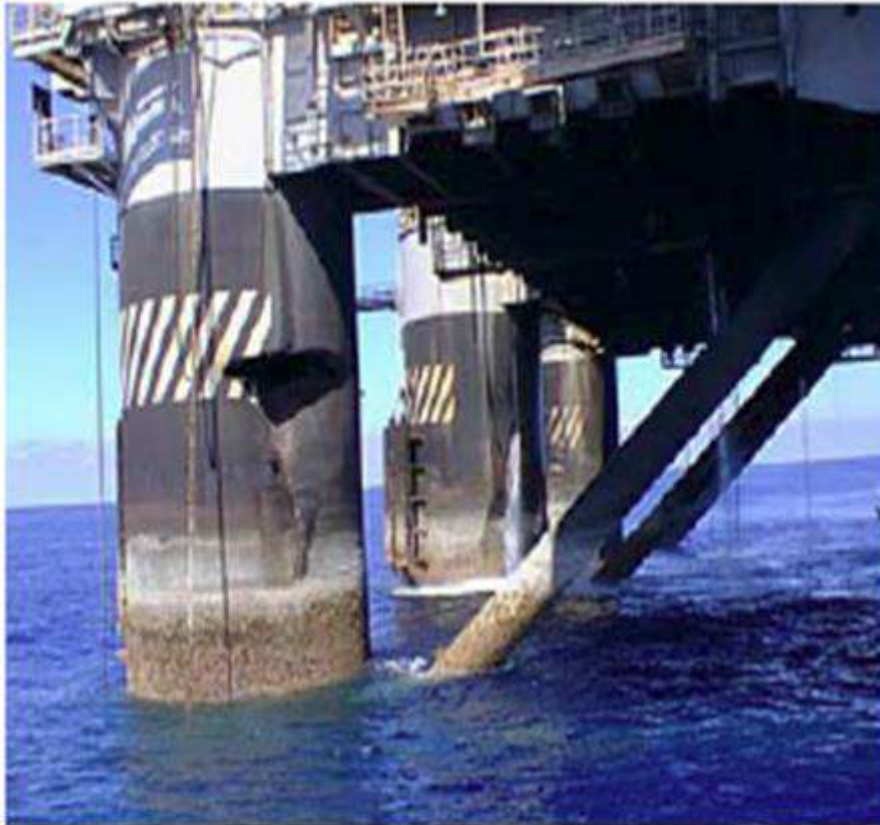
Figura 3.7: Dano estrutural severo causado pela colisão de um rebocador na coluna de uma plataforma semissubmersível P-13 [61]

Há poucos registros de graves colisões entre embarcações de apoio e plataformas na costa brasileira, mas alguns dos acidentes mostram o potencial catastrófico de um evento deste tipo. Como exemplo, podemos citar o acidente ocorrido em 1999, quando o rebocador Astro Parati colidiu na plataforma semissubmersível P-13 [61]. A Figura 3.7 mostra a coluna da plataforma após a colisão da embarcação. O dano sofrido foi

considerado muito severo, pois afetou 1/3 do perímetro da coluna, além disso, três anéis internos foram fortemente danificados. A consequência deste acidente gerou uma recomendação técnica inicial de desmobilização da unidade, mas, estudos adicionais e a velocidade de atuação no reparo, evitaram a parada de operação da unidade.

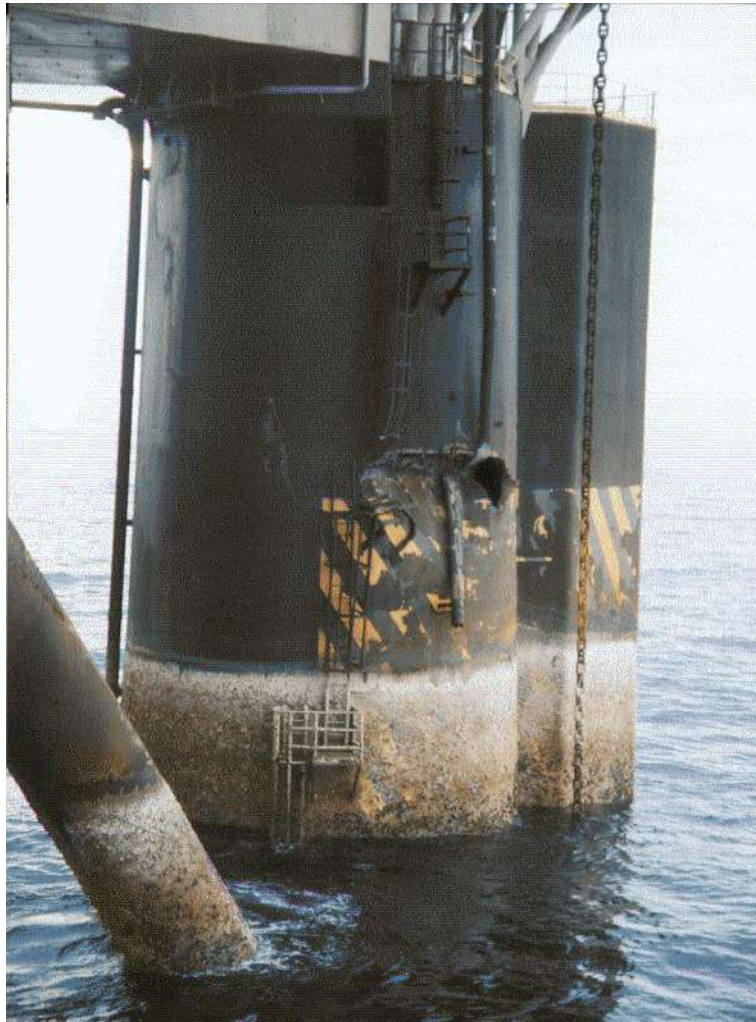
Figura 3.8: Plataforma P-27 após sofrer colisão da embarcação A. H. Paraggi

No mesmo ano de 1999, ocorreu outro acidente de colisão com uma unidade semissubmersível. A embarcação A.H. Paraggi, que não estava executando serviço e também não forneceu sinal de aproximação, colidiu com a coluna da P-27. Consta que o comandante do navio, disse em seu depoimento que ele mesmo estava de serviço no passadiço na hora da colisão, mas que por um momento havia descido para ir ao banheiro. Estava seguro disso porque, segundo seus cálculos, o navio passaria aproximadamente 200 metros da P-27, mas logo que desceu, houve a colisão. Portanto, assumiu a culpa pelo acidente. A coluna de proa a bombordo foi o primeiro ponto impactado pela embarcação e perfurada na região com uma extensão de aproximadamente 5.0 metros de largura e 2.5

metros de altura. A deformação e ruptura da coluna externa atingiu a coluna interna ocasionando uma massa de aproximadamente 3.0 metros de largura, 2.5 metros de altura e 0.3 metros de profundidade. A Figura 3.8 mostra o dano estrutural causado pelo acidente.

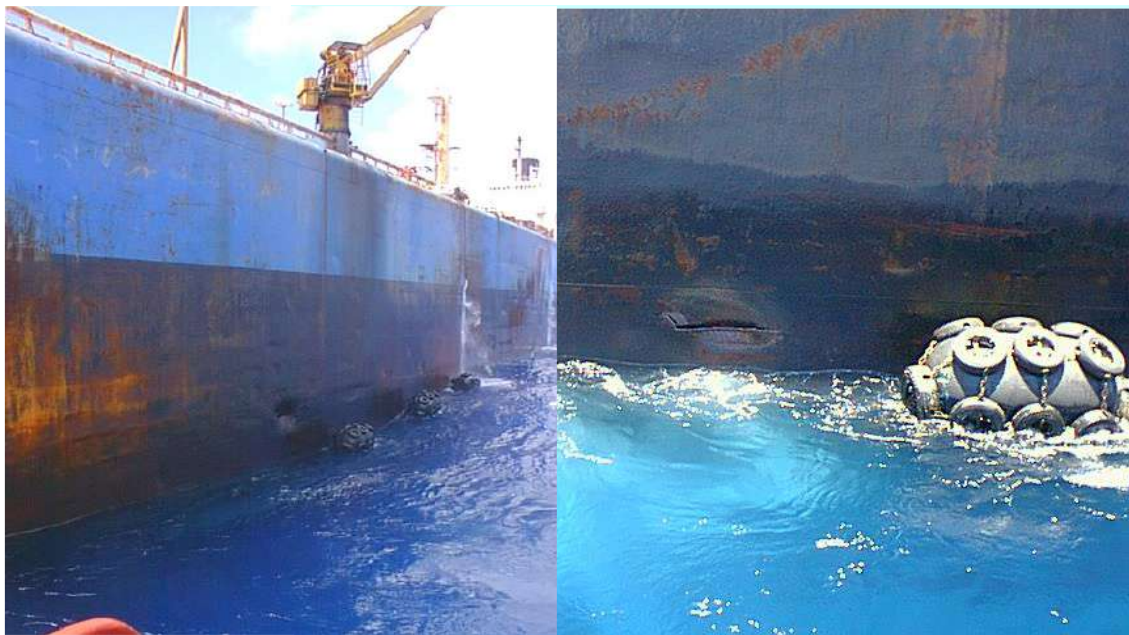
Figura 3.9: Rasgo no costado do FPSO P-II após a colisão de uma embarcação

Em 2001, uma colisão gerou um rasgo no costado do FPSO II. Neste caso, como a plataforma apresentava costado simples, poderia ter havido um vazamento de óleo no mar, caso o tanque estivesse carregado. A Figura 3.9 mostra o dano no costado da plataforma.

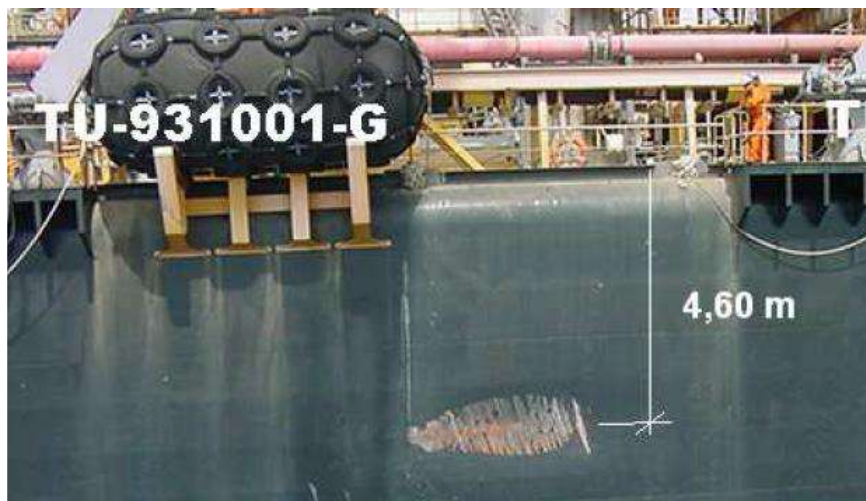
Figura 3.10: Mossa gerada por colisão de embarcação de apoio no costado de uma plataforma do tipo FPSO [61]

Em dezembro de 2011, uma embarcação de apoio colidiu no costado de um FPSO em operação na Bacia de Campos. O acidente gerou uma moxa de aproximadamente 3200 mm x 1000 mm e uma profundidade variando de 100 a 130 mm. A Figura 3.10 mostra a moxa gerada no costado do FPSO [61].

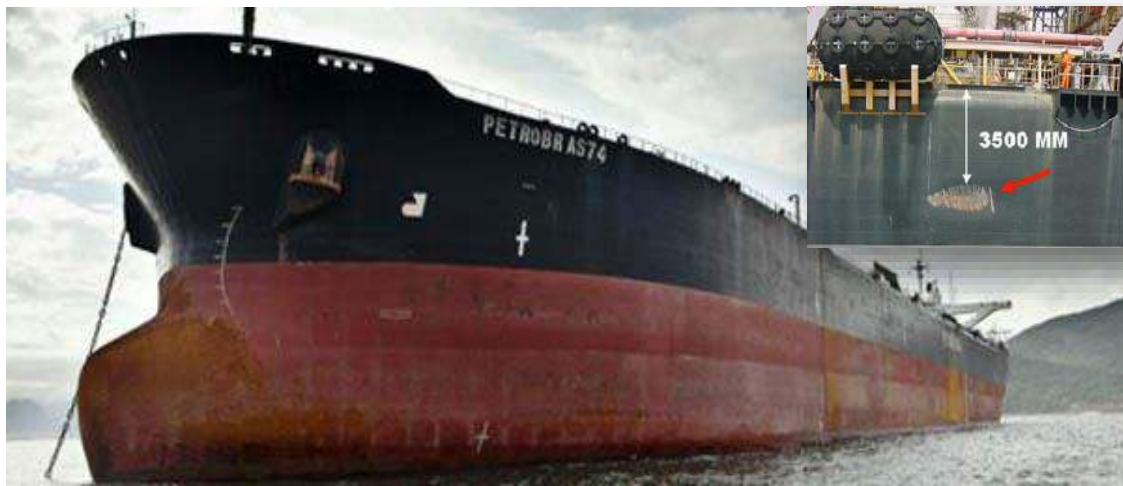
Um painel enrijecido do costado de uma plataforma do tipo FPSO foi considerado nas análises. A Figura 5.16 mostra o costado de uma plataforma. Na mesma figura, no canto superior a direita, observa-se um exemplo de um dano no costado de um FPSO. O painel enrijecido utilizado nesse estudo é mostrado na Figura 5.17. As dimensões do painel são mostradas nas Tabelas 5.11 e 5.12.

Figura 5.16: Costado da plataforma FPSO P-74

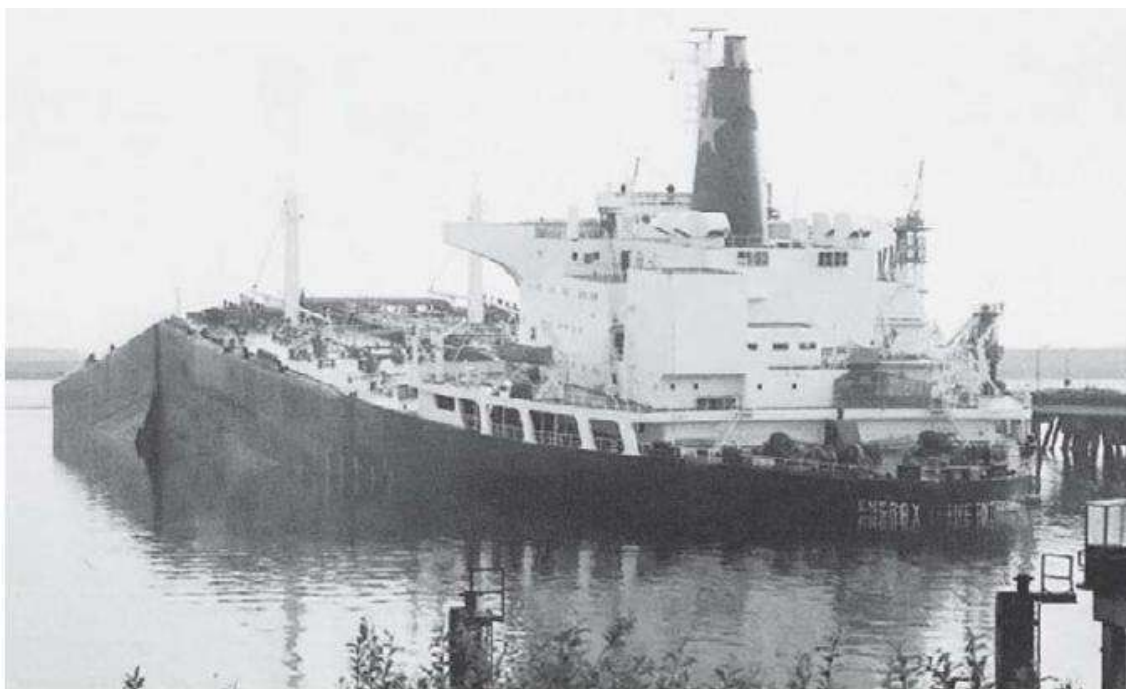
A história mostra importantes casos de ocorrência de falhas estruturais catastróficas, que resultaram na perda total da resistência última longitudinal de navios. Em julho de 1980, o navio petroleiro VLCC de casco simples, Energy Concentration, apresentou uma falha catastrófica quando quebrou ao meio, no porto de Roterdã na Holanda. A Figura 6.1 mostra o navio de 312,73 m de comprimento entre perpendiculares, 48,24 m de boca e 25,20 m de pontal, partido ao meio. A falha estrutural ocorreu na operação de descarregamento de óleo no porto. Essa operação gerou um momento vertical de flexão longitudinal acima da máxima capacidade da viga navio. Rutherford e Caldwell [118] investigaram a resistência última longitudinal do Energy Concentration. Eles concluíram que a análise de resistência última do navio é uma medida significativa, que deve ser determinada na fase de projeto estrutural. Deve ser considerada uma margem de segurança baseada na resistência última longitudinal do casco.

Figura 6.1: Falha catastrófica do Energy Concentration [117]

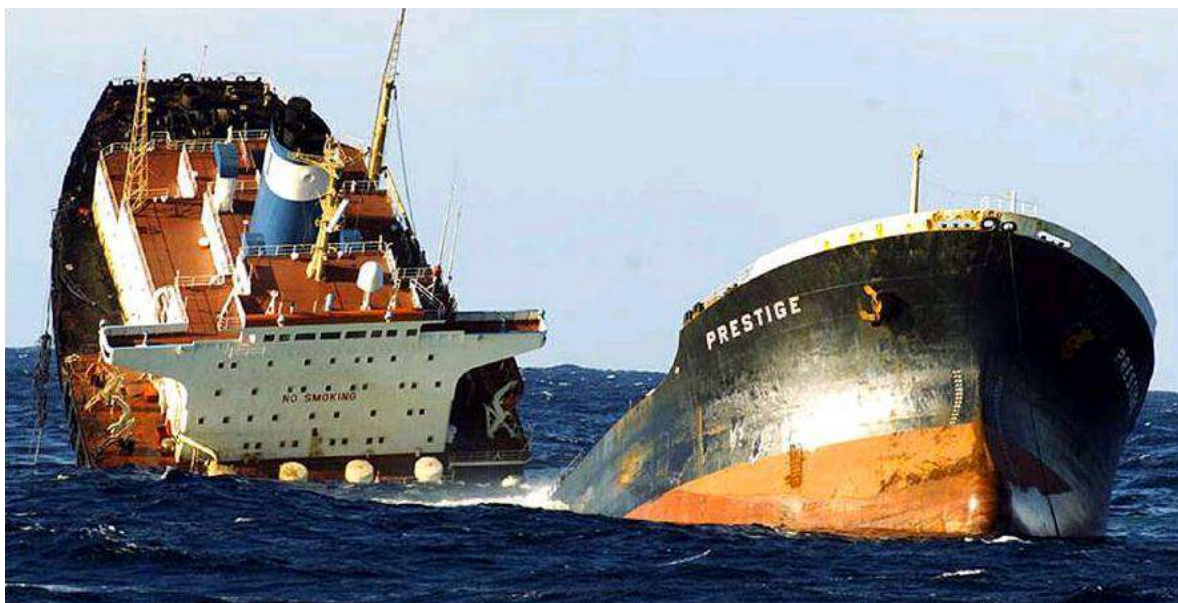
Em novembro de 2002, ocorreu outro acidente com falha catastrófica da estrutura primária da viga navio. O Prestige, navio petroleiro de 240 metros de comprimento, causou um grande desastre ambiental ao quebrar em duas partes no nordeste da Espanha. A Figura 6.2 mostra o colapso do navio. O navio apresentava danos estruturais e um

histórico de reparos com baixa qualidade. Uma falha estrutural causou grande alagamento da embarcação e na sequência, com o aumento dos carregamentos de alagamento e dos carregamentos dinâmicos, o momento de flexão atuante excedeu o limite de capacidade da viga navio.

Figura 6.2: Colapso estrutural do navio Prestige em 2002 [117]

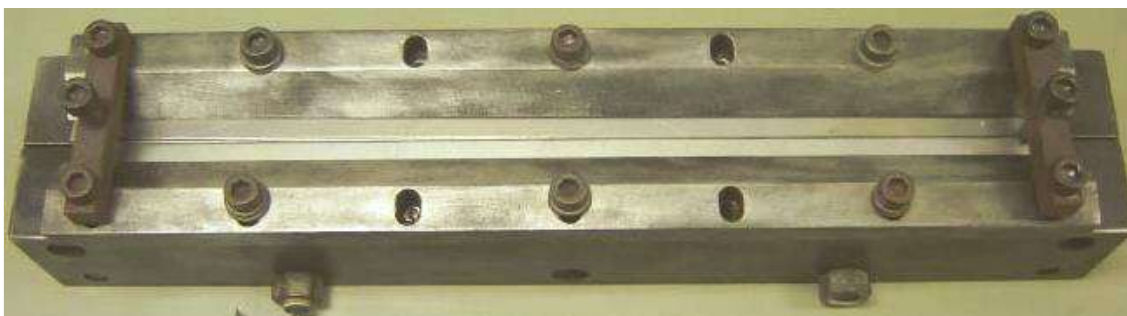
O aço de tensão de escoamento de 230 MPa e módulo de elasticidade de 207000 MPA foi utilizado na fabricação. A Figura 6.18 mostra um típico gabarito que foi utilizado na fabricação dos painéis da parte central da viga. O gabarito tem a função de manter as chapas fixas durante os procedimentos de solda, facilitando a operação e minimizando as imperfeições geométricas geradas durante este processo de fabricação. O processo de soldagem TIG foi adotado para a soldagem entre todos os elementos da parte central.

Figura 6.18: Gabarito utilizado na fabricação dos painéis superior e inferior da parte central da viga

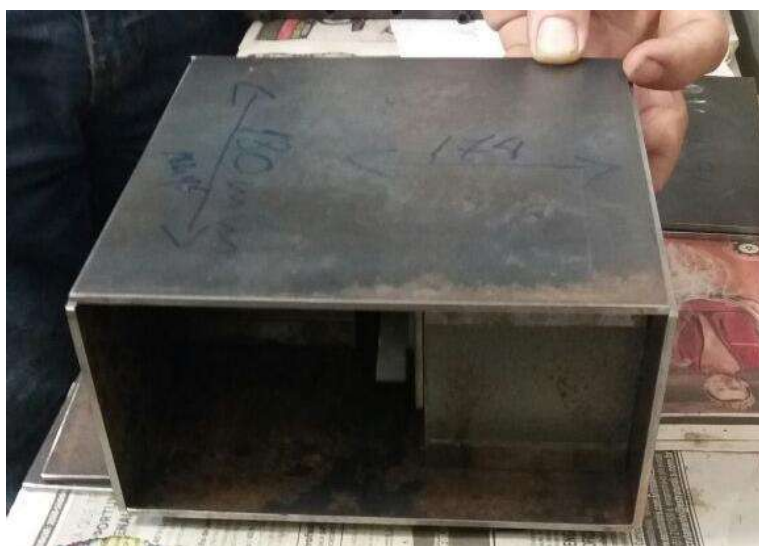
As extremidades da viga-caixão, com espessura de 3 mm, têm a função de proporcionar a rigidez necessária para garantir que a falha ocorra na parte central da viga e fornecer a distância correta aos apoios, para a flexão por quatro pontos. A espessura três vezes maior restringe a falha à parte central da viga. Diferente da fabricação da parte central, as extremidades não receberam a mesma atenção para evitar as imperfeições de fabricação. A Figura 6.19 mostra a fabricação de uma das extremidades. Foi aplicado o processo de soldagem por eletrodo revestido, 60/13.

Figura 6.19: Parte da viga formada por chapas de 3 mm

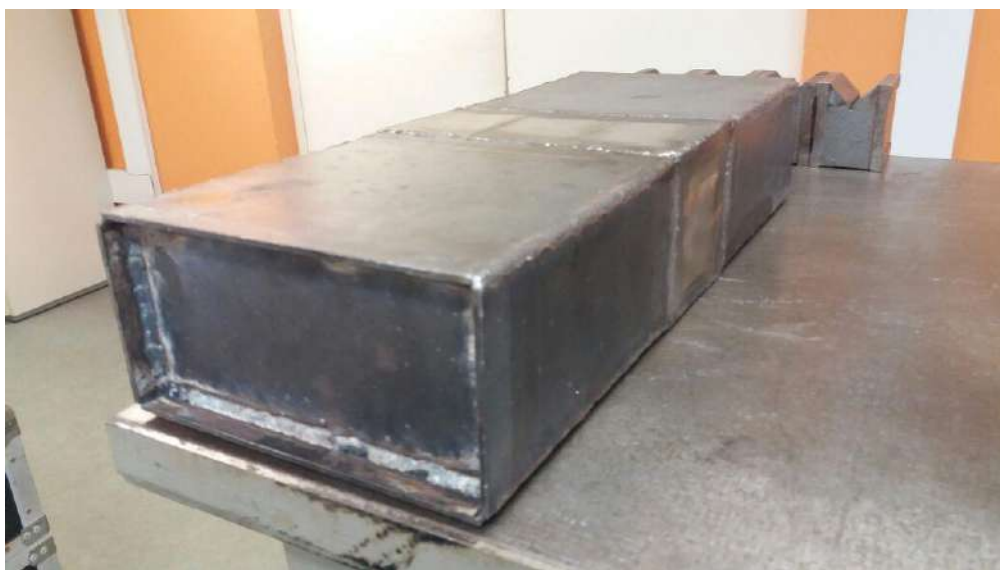
Na sequência, para fechar todo o modelo experimental, foi realizada a soldagem da chapa lateral da parte central, equivalente ao costado do navio. O costado foi soldado com o processo TIG no convés e no fundo e com eletrodo revestido nas extremidades mais robustas. O modelo fabricado pode ser visto na Figura 6.20.

Figura 6.20: Modelo experimental fabricado

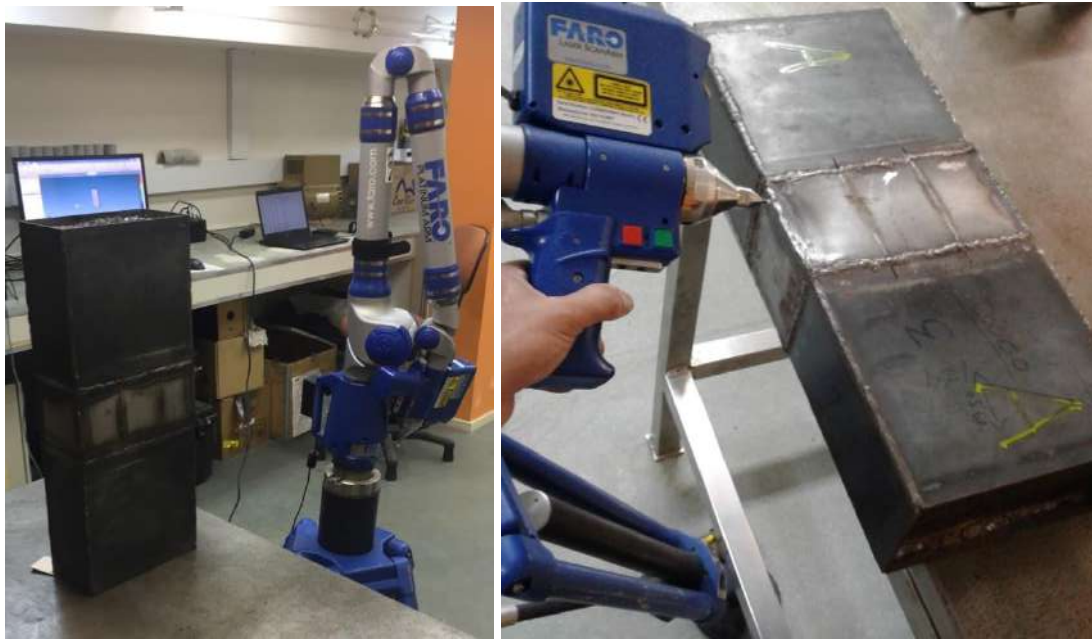
é realizada a partir de software específico do equipamento, que após ser processada e analisada, resultou em um modelo mais próximo da geometria real da viga-caixão fabricada para o teste experimental. Após este trabalho, a nuvem de pontos é interpolada para uma superfície que incorpora as imperfeições geométricas do modelo reduzido. A Figura 6.21 mostra o modelo sendo mapeado. Antes de cada série de mapeamentos, foi realizada a calibração do hardware, diminuindo assim a imprecisão dos resultados aferidos.

Figura 6.21: Laser Faro sendo utilizado para o mapeamento da superfície do modelo

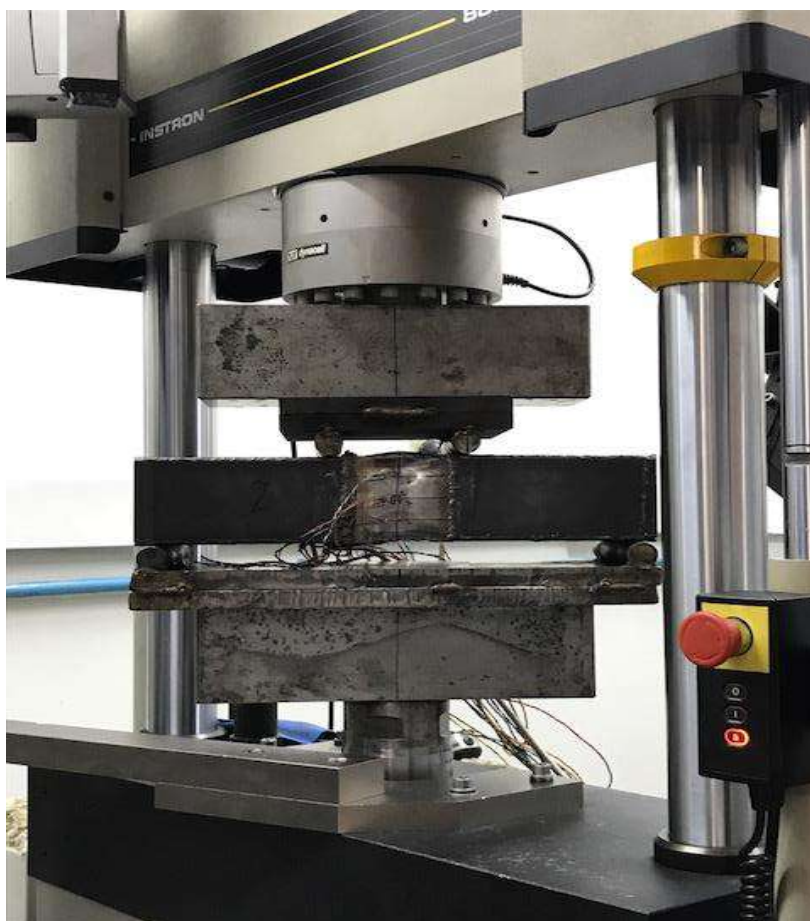
O teste de flexão da viga-caixão foi executado no Laboratório de Tecnologia Submarina (LTS) da COPPE/UFRJ em um aparato de testes de alta capacidade, *Instron*, modelo 8802. A Figura 6.26 mostra a *Instron*. Este aparato foi responsável pela aplicação da carga nos cilindros superiores. A viga-caixão foi posicionada para receber o apoio e a carga dos quatro cilindros. A Figura 6.27 mostra o posicionamento da viga nos cilindros inferiores, de apoio, que permanecem estáticos durante todo teste. A Figura 6.28 mostra o teste sendo realizado. Os cilindros superiores se deslocam de forma prescrita na direção vertical e no sentido dos cilindros inferiores.

Figura 6.26: Aparato Instron 8802 utilizado no teste de flexão
